**Caderno de Estudos**

**Volume II- Diagnóstico**

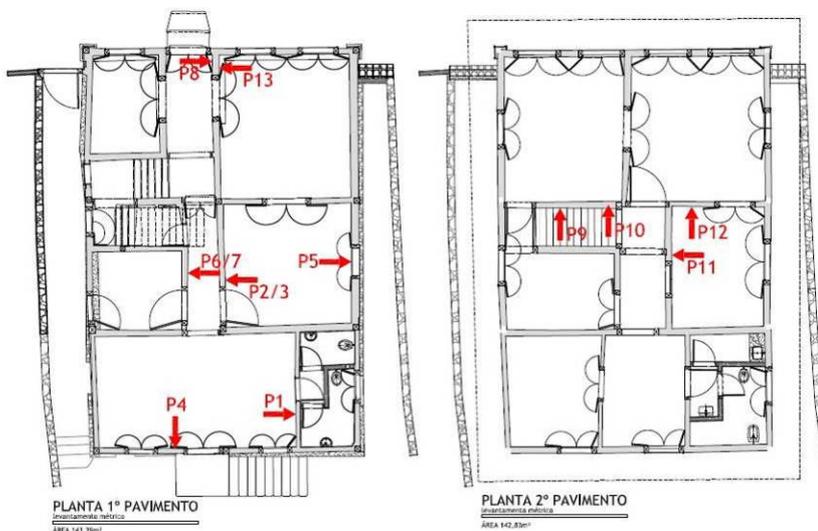
**Figura 1:** Plantas Pavimentos Térreo e Superior. Identificação dos pontos de prospecção P1 a P13

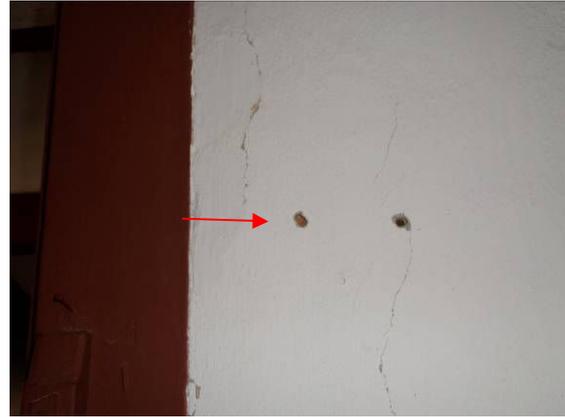
**Figura 3:** Detalhe dos Pontos P2eP3 no cômodo 02. A prospecção revelou um esteio de madeira, interno ao reboco e traços de argamassa de cimento. Nota-se que a mescla de materiais está causando trincas superficiais na camada de reboco.

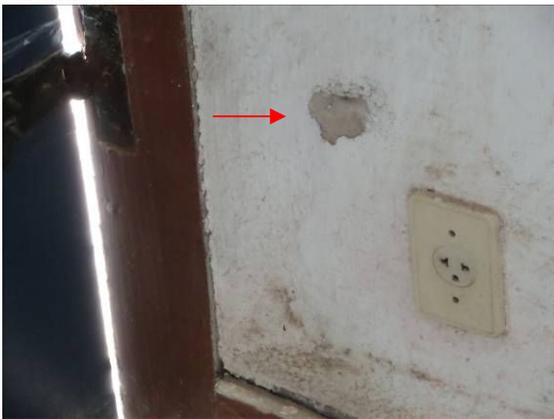
**Figura 4:** Ponto P4 no cômodo 03. Aproveitando pequenas perdas de tinta provocadas por abrasão, foram feitas prospecções nessa parede para identificação de camadas de argamassa de cimento.

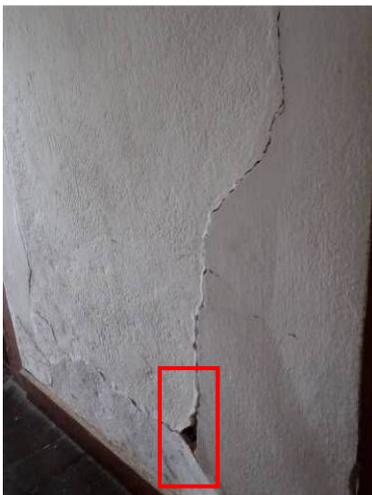
**Figura 6:** Ponto P6, trinca no corredor do 1º Pavimento, causada por incompatibilidade entre o reboco em argamassa à base de cimento e a

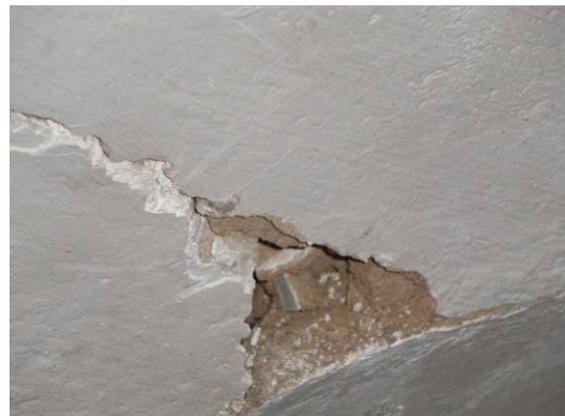
**Figura 7:** Detalhe do P7, onde se observa a existência dos dois materiais, à esq. superior cimento e ao lado alvenaria de terra, podendo ser pau-a-pique.

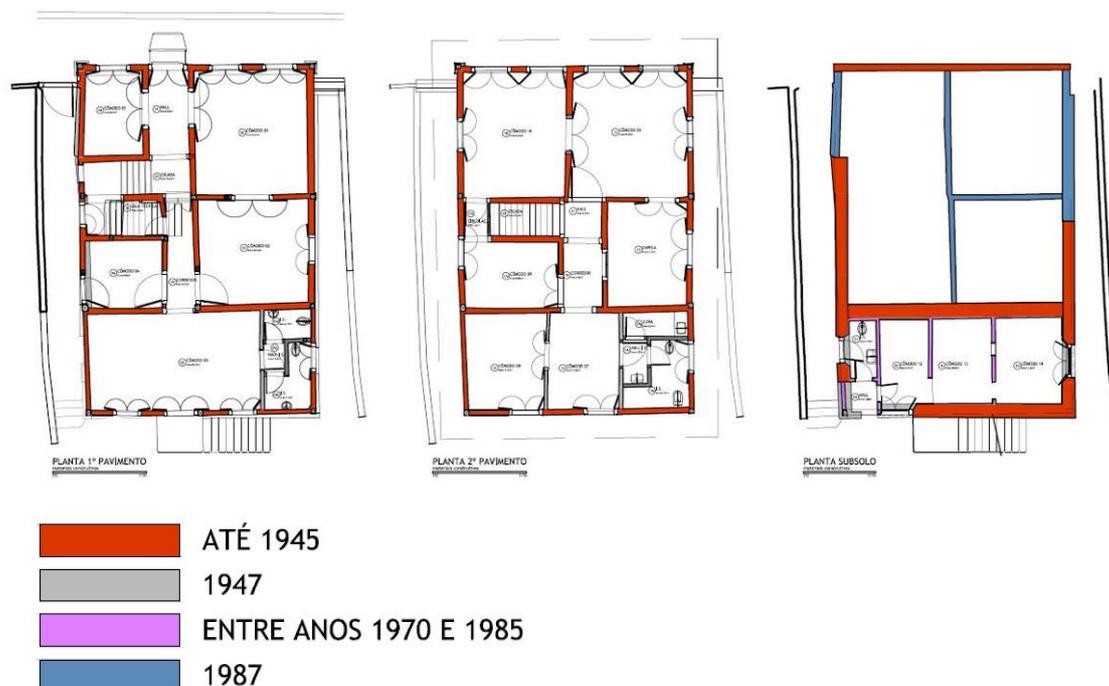
**Figura 22:** Plantas 1º Pavimento e 2º Pavimento. Identificação dos principais momentos construtivos

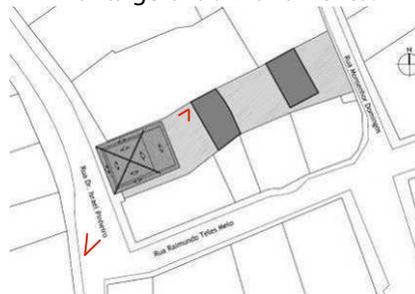
Planta geral do monumento:

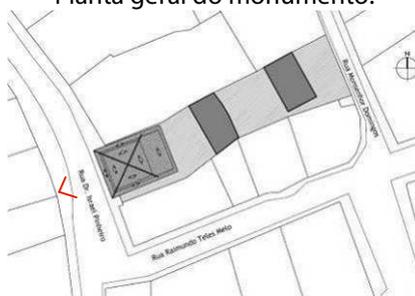
Planta geral do monumento:

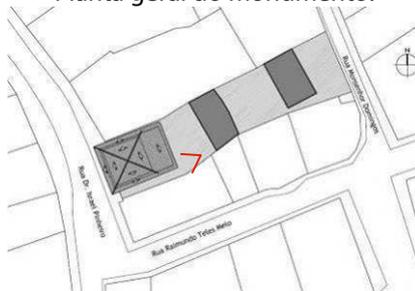
Planta geral do monumento:

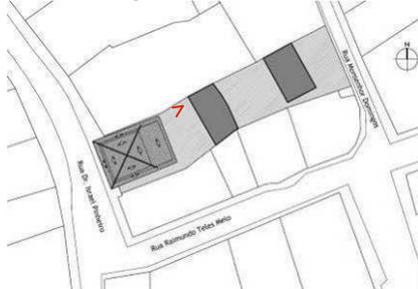
<p>Foto 37: Detalhe parede</p>		<p>Planta geral do monumento:</p>

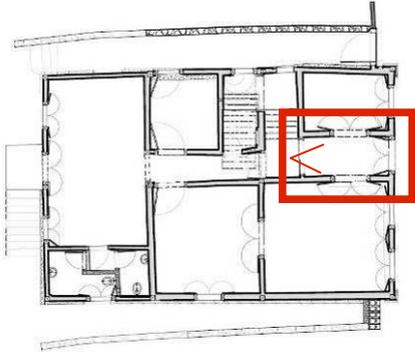
Foto 40: Detalhe forro		
<b>Caracterização</b>	<b>Estado de Conservação</b>	
Piso: Lajeado de pedra natural com rejuntamento em cimento. Área: 5,93m <sup>2</sup>	Apresenta manchas de pintura, fissuras no rejuntamento, e algumas peças quebradas. Estado regular.	
Parede: Alvenaria com acabamento em reboco liso, com pintura a cal na cor branca. Área: 32.25m <sup>2</sup>	Com manchas de umidades descendente nos encontros com o forro, sujidades aderidas, perda de alvenaria atrás da abertura da porta p01, pintura a cal pulverulenta. Estado ruim.	
Forro: Tabuado de madeira, com cimalha decorada, pinturas na cor branca, vermelho sangue de boi e azul cobalto. Área: 5,93m <sup>2</sup>	Tabuado com pequenas manchas de umidade, porém é necessário analisar o estado da madeira, aparentemente em bom estado .

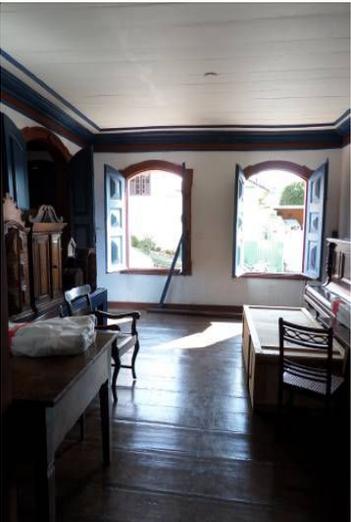
<p>Foto 41: Sala de exposição</p>

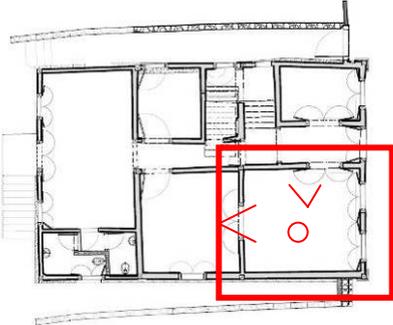
<p>Foto 43: Detalhe piso tabuado</p>		<p>Planta 1º pavimento:</p>

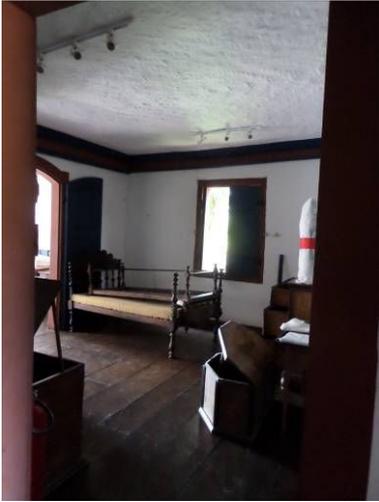
<p>Foto 44: Sala de exposição</p>

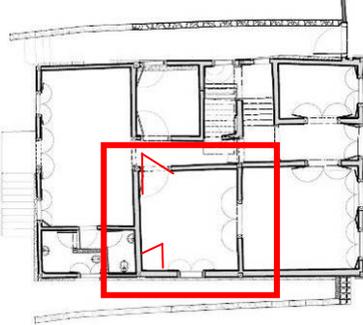
<b>Caracterização</b>	<b>Estado de Conservação</b>	
Piso: Tabuado de madeira, com acabamento encerado. Área: 20,01m <sup>2</sup>	Com desnivelamentos nas tábuas e rodapés, também enchimento com argamassa nos rodapés. Estado regular.	
Parede: Alvenaria com acabamento em reboco liso, com pintura a cal na cor branca Área: 54,57m <sup>2</sup>	Sujidades aderidas, perda de alvenaria, pequenas fissuras nos encontros com as portas, pintura a cal pulverulenta, fissuras que vão dos cantos das esquadrias ao forro. Grande fissura no encontro com esteio de madeira e parede. Estado ruim.	
Forro: Cimalha decorada na cor vermelho sangue de boi e azul cobalto, com taquara pintada na cor branca. Área: 20,01m <sup>2</sup>	Aparentemente em bom estado.

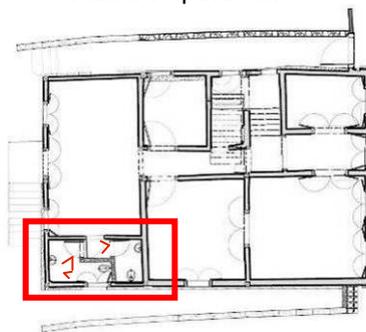
Planta 1º pavimento:

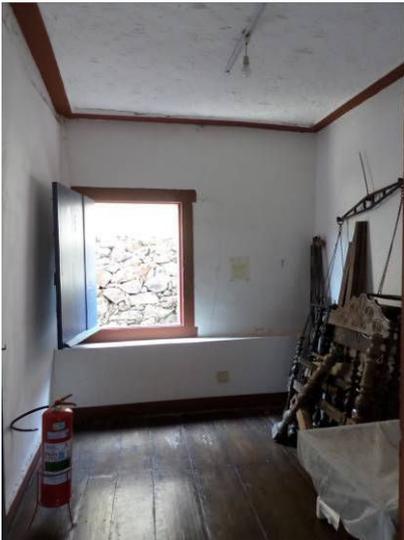
<p>Foto 52: Sala exposição</p>

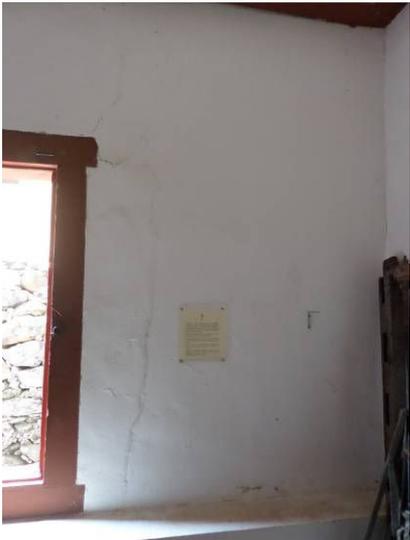
<p>Foto 53: Detalhe fissuras</p>

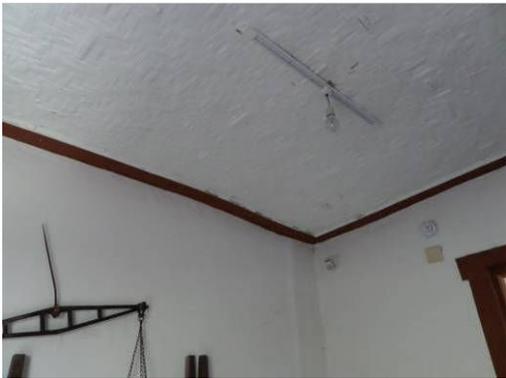
<p>Foto 54: Detalhe forro</p>		<p>Planta 1º pavimento:</p>

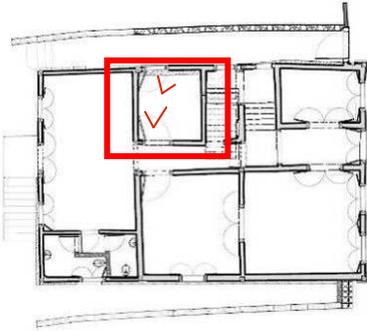
<b>Caracterização</b>		<b>Estado de Conservação</b>
Piso: Tabuado de madeira, com acabamento encerado. Área: 9.08m <sup>2</sup>		Com desnivelamentos e desgastes nas tábuas e rodapés, também enchimento com argamassa nos rodapés. Estado regular.
Parede: Alvenaria com acabamento em reboco liso, com pintura a cal na cor branca. Área: 36.33m <sup>2</sup>		Sujidades aderidas, fissuras nos encontros com as esquadrias, pintura a cal pulverulenta. Estado ruim.
Forro: Tabeira lisa com taquara pintada na cor branca. Área: 9.08m <sup>2</sup>		Sujidades aderidas e desnivelamentos. Estado regular.
Esquadrias: Portas e janelas de madeira, na cor azul cobalto e marcos na cor vermelho sangue de boi.		Sujidades aderidas, ataque de xilófagos, pintura esmaecida, emendas que não correspondem à peça original. Estado regular

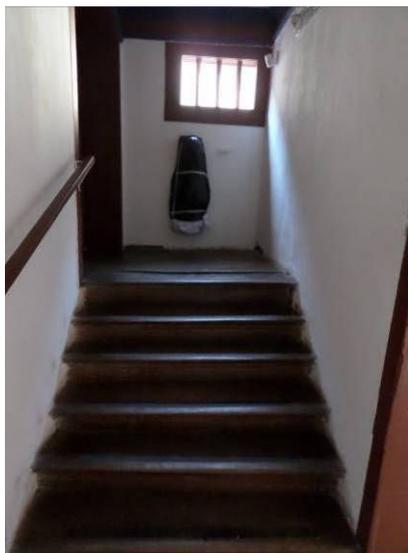
Elemento: 07 - Escada Área: 12.24m <sup>2</sup>	Ficha 13/53
--	-------------

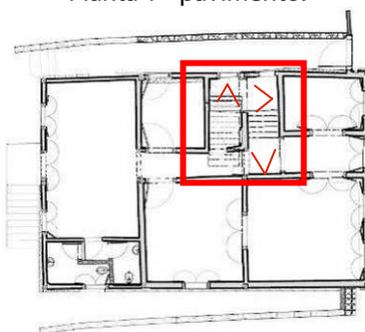
Planta 1º pavimento:

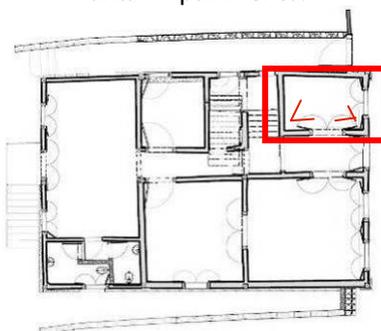
Planta 1º pavimento:

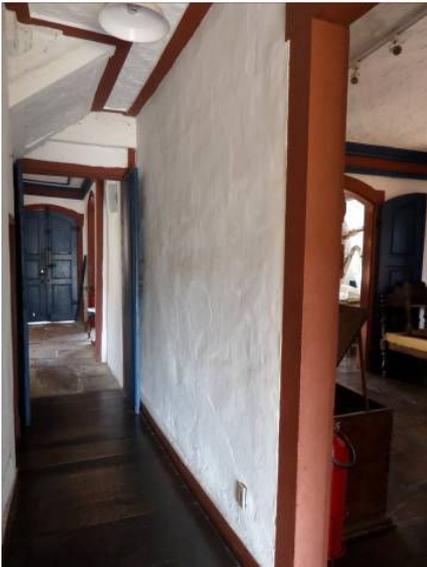
<p>Foto 60: Sala exposição</p>

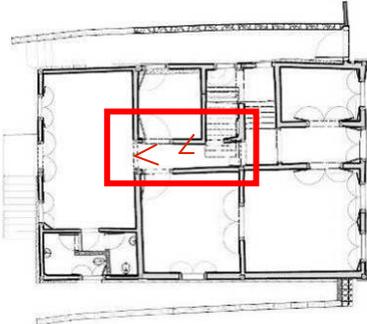
<b>Caracterização</b>		<b>Estado de Conservação</b>
Piso: Tabuado de madeira, com acabamento encerado. Área: 5.31m <sup>2</sup>		Com desnivelamentos e desgastes nas tábuas e rodapés, também enchimento com argamassa nos rodapés. Estado regular.
Parede: Alvenaria com acabamento em reboco liso, com pintura a cal na cor branca. Área: 18.00m <sup>2</sup>		Sujidades aderidas, perda de alvenaria, grande fissura e abatimento na base da parede, abaixo da escada. Pintura a cal pulverulenta. Estado ruim.
Forro: Tabeira lisa com taquara pintada na cor branca. Área: 5.31m <sup>2</sup>		Sujidades aderidas. Estado regular.
Esquadrias: Portas e janelas de madeira, na cor azul cobalto e marcos na cor vermelho sangue de boi.		Sujidades aderidas, pintura esmaecida. Estado regular.

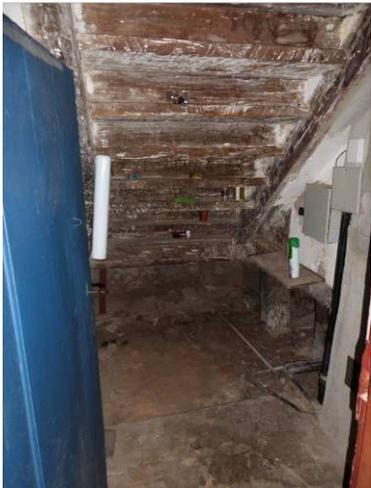
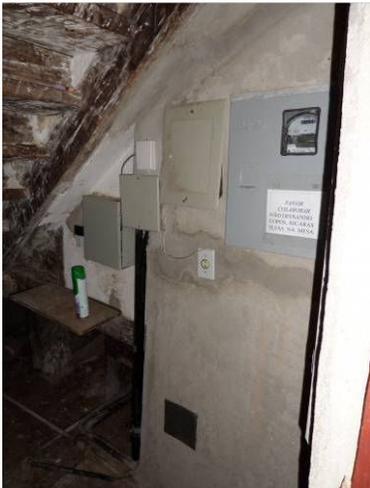
Foto 63: Vista sala	Foto 64: Detalhe quadros elétricos

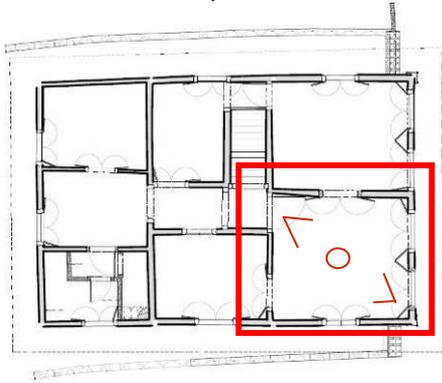
Planta 2º pavimento:

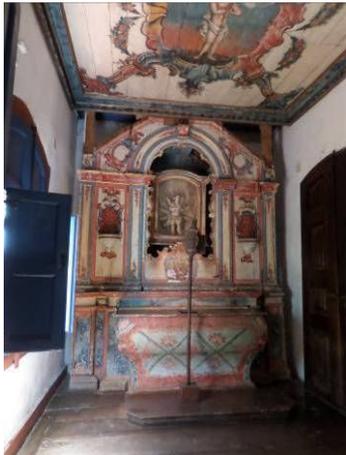
<p>Foto 71: Vista sala</p>

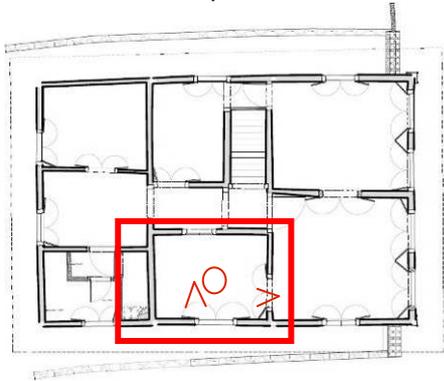
<b>Caracterização</b>		<b>Estado de Conservação</b>
Piso: Tabuado de madeira, com acabamento encerado. Área: 14.51m2		Com desnivelamentos e desgastes nas tábuas e rodapés, também enchimento com argamassa nos rodapés. Emendas. Estado ruim.
Parede: Alvenaria com acabamento em reboco liso, com pintura a cal na cor branca. Área: 80.15m2		Sujidades aderidas, pequenas fissuras nos encontros com as esquadrias, pintura a cal pulverulenta. Fissuras no encontro da parede interna e externa lateral. Estado ruim.
Forro: Tabuado de madeira, com cimalha decorada, pinturas na cor branca, vermelho sangue de boi e azul cobalto, sob forro decorativo que é parte do acervo do museu. Área: 14.51m2		Aparentemente em bom estado.

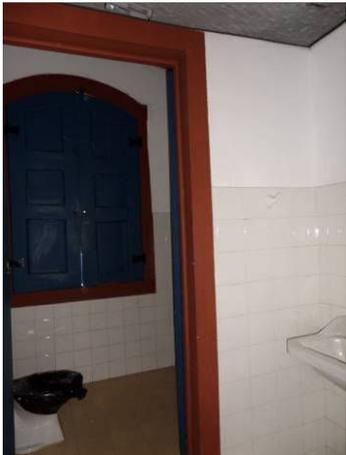
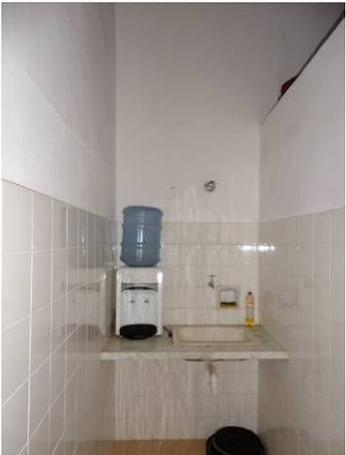
Foto 74: Vista hall I.S.	Foto 75: Vista Copa

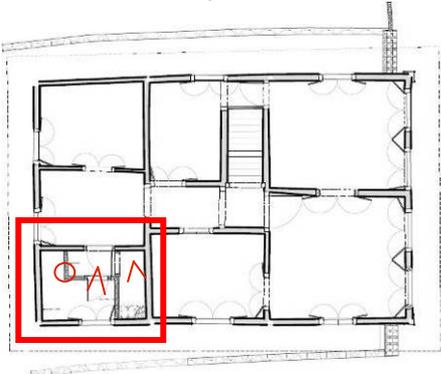
Foto 76: Detalhe tubo ventilação		
<b>Caracterização</b>	<b>Estado de Conservação</b>	
Piso: Cerâmica 20x20cm cor bege. Área: 10.12m2	Aparentemente em bom estado.	
Parede: Alvenaria com cerâmica 20x20cm cor bege até h=1.80m Área: 30.00m2	Fissuras nos cantos das paredes. Estado regular.	
Forro: Tabeira lisa com taquara pintada na cor branca. Área: 10.12m2	Sujidades aderidas, e tubo de ventilação instalado provisoriamente. Estado ruim.	
Esquadrias: Portas e janelas de madeira,, na cor azul cobalto e marcos na cor vermelho sangue de boi.	Sujidades aderidas, ataque de xilófagos, pintura esmaecida, emendas que não correspondem à peça original ou com partes faltantes. Estado ruim.	
Instalações elétricas: Luminárias de sobrepor no forro	Diretamente instaladas no forro de taquara, representando risco de incêndio. Estado ruim.

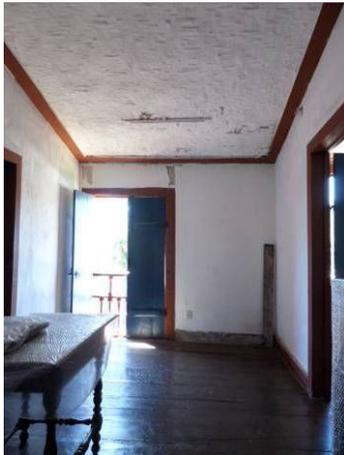
Elemento: 15- Cômodo 7 Área: 11.92m2	Ficha 21/53
---	-------------

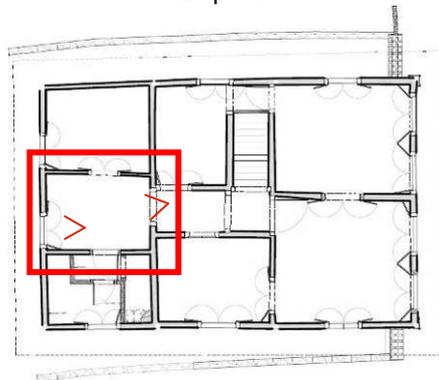
Planta 2º pavimento:

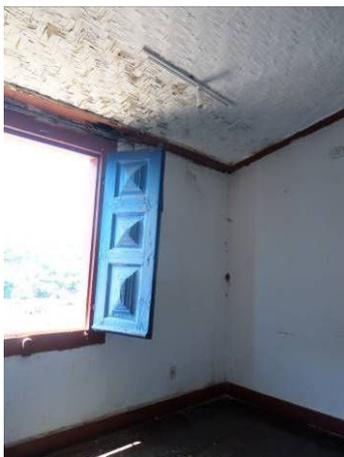
Elemento: 16- Cômodo 8 Área: 13.32m <sup>2</sup>	Ficha 22/53
---	-------------

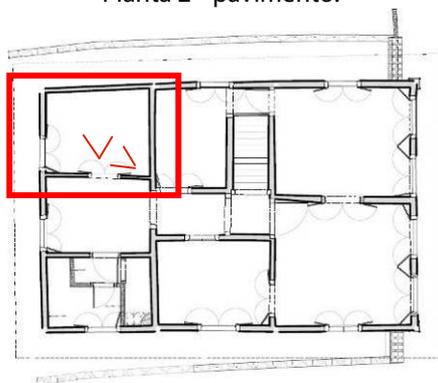
Planta 2º pavimento:

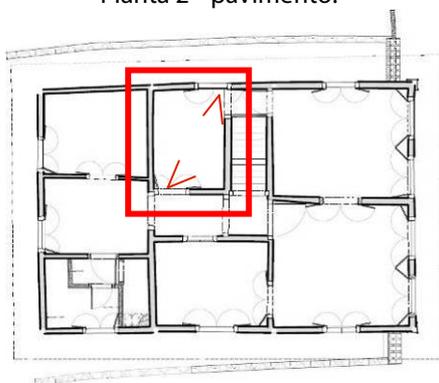
Planta 2º pavimento:

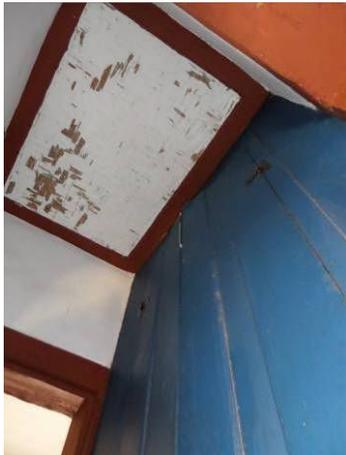
<p>Foto 83: Vista forro</p>

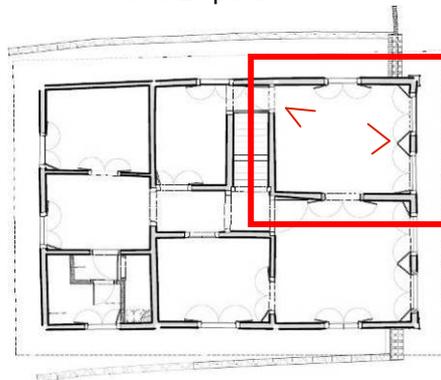
Planta 2º pavimento:

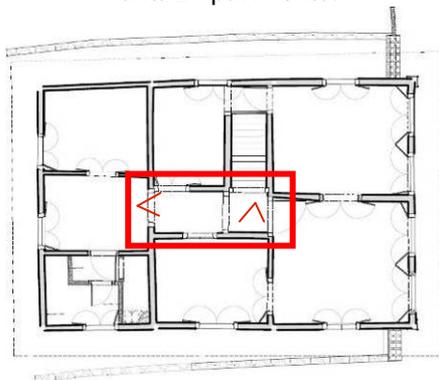
Planta 2º pavimento:

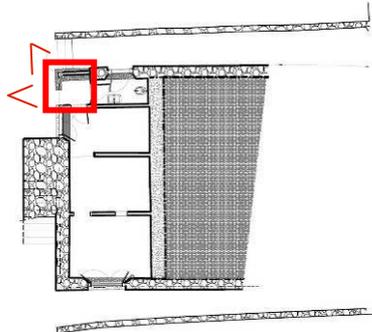
<b>Caracterização</b>	<b>Estado de Conservação</b>	
Piso: Cimentado liso. Área: 1.88m <sup>2</sup>	Com fissuras e manchas. Estado ruim	
Parede: Alvenaria com acabamento em reboco liso, com pintura a cal na cor branca. Área: 36.20m <sup>2</sup>	Sujidades aderidas, fissuras nos cantos das paredes, pintura a cal pulverulenta. Estado ruim.	
Forro: Tabeira lisa de madeira com taquara, pintados na cor branca. Área: 1.88m <sup>2</sup>	Sujidades aderidas e perda de capa pictórica. Estado ruim.	
Esquadrias: Portas em madeira, na cor azul cobalto, e marcos na cor vermelho sangue de boi.	Sujidades aderidas, ataque de xilófagos, pintura esmaecida. Ausência de fechaduras. Estado ruim.	
Instalações elétricas: Luminárias de sobrepôr no forro.	Diretamente instaladas no forro de taquara, representando risco de incêndio, rasgos na parede executados em cimento, causando trincas superficiais. Estado ruim.

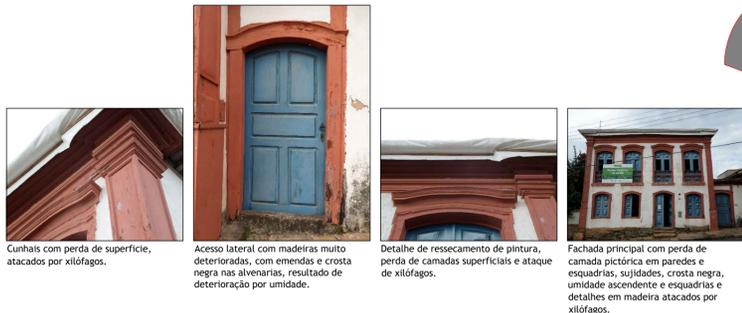
Cunhais com perda de superfície, atacados por xilófagos.

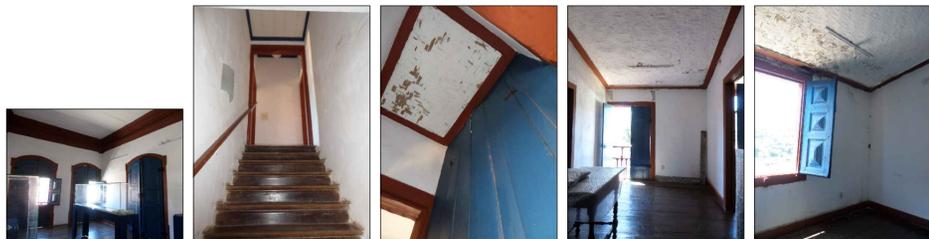
Sujidades, trincas na pintura do forro, rasgos executados para instalação elétrica rebocados com cimento, ocasionando trincas superficiais nas paredes e ocasionando trincas superficiais nas paredes.

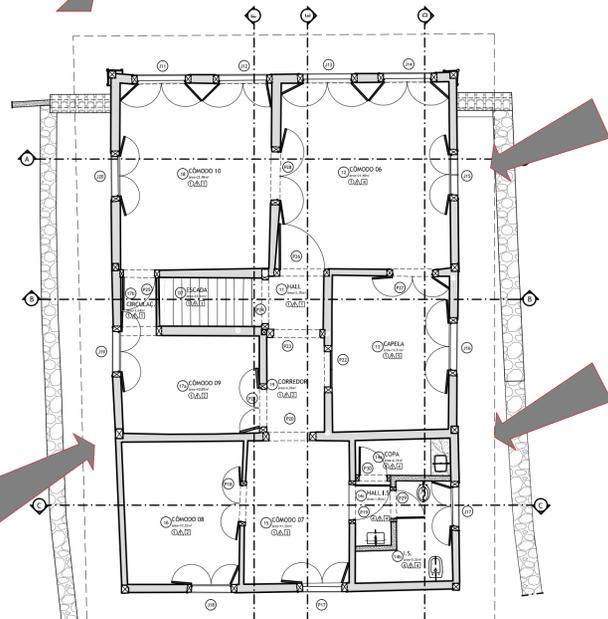
PLANTA 2º PAVIMENTO  
ÁREA 142,83m²

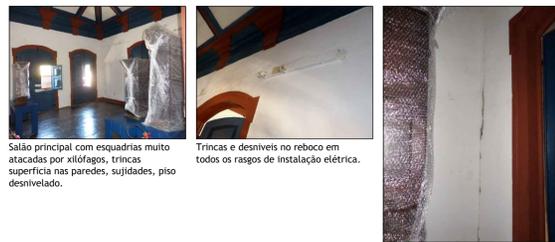
Salão principal com esquadrias muito atacadas por xilófagos, trincas superficiais nas paredes, sujidades, piso desnivelado.

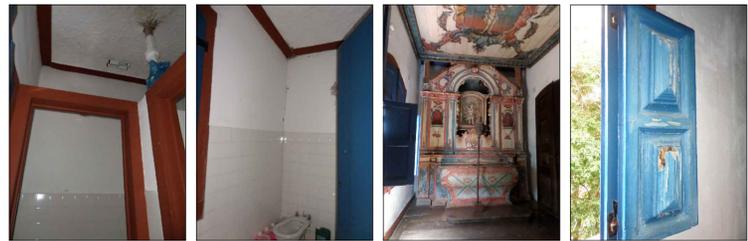
Infiltração descendente no tubo de ventilação do esgoto, que chega até o telhado, causando perdas no forro, além de ser um elemento descaracterizante e sem qualidade.

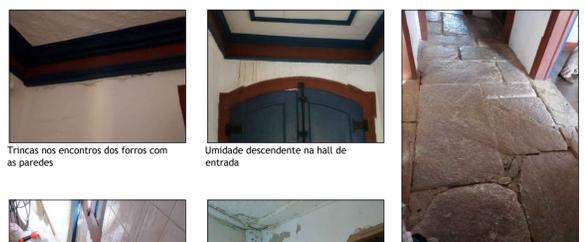
Trincas nos encontros dos forros com as paredes.

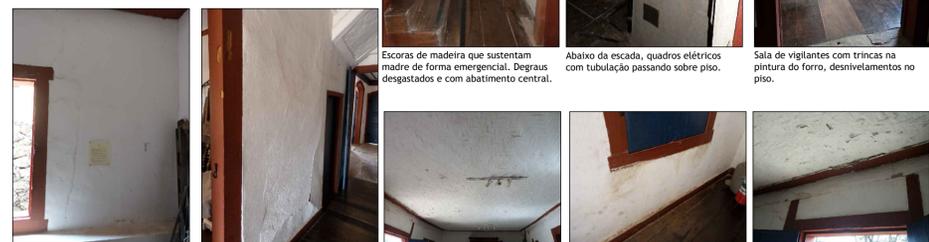
Trincas estruturais no ponto onde se localiza um estêo, na parede externa.

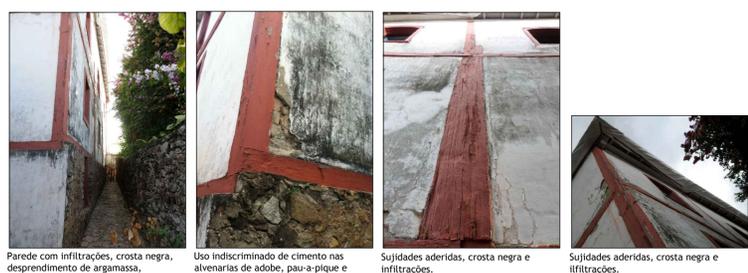
Parede com infiltrações, crosta negra, desprendimento de argamassa, causados por infiltrações nos banheiros.

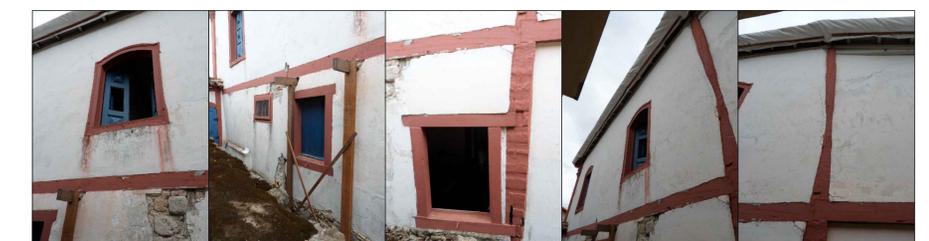
Parede com infiltrações, crosta negra, desprendimento de argamassa, causados pelo abatimento da estrutura de madeiras e estêos, que também gerou flexão nas paredes, com trincas e perdas de revestimento.

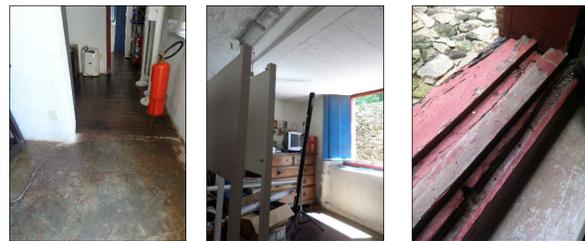
Piso cimentado com trincas, encontrando piso em tabuado de madeira.

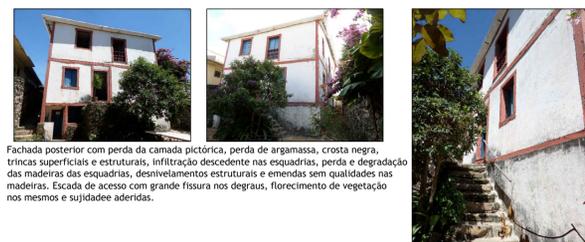
Fachada posterior com perda da camada pictórica, perda de argamassa, crosta negra, trincas superficiais e estruturais, infiltração descendente nas esquadrias, perda e degradação das madeiras das esquadrias, desníveis estruturais e emendas sem qualidades nas madeiras. Escada de acesso com grande fissura nos degraus, florescimento de vegetação nos mesmos e sujidade aderidas.

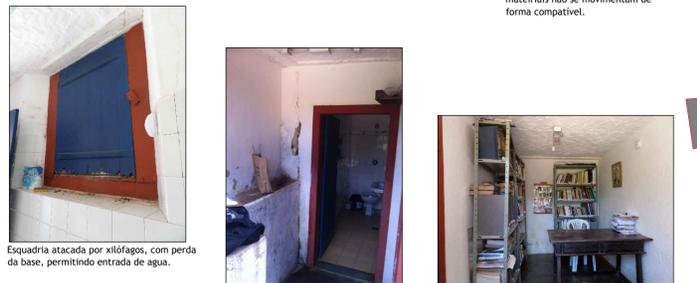
Esquadria atacada por xilófagos, com perda da base, permitindo entrada de água.

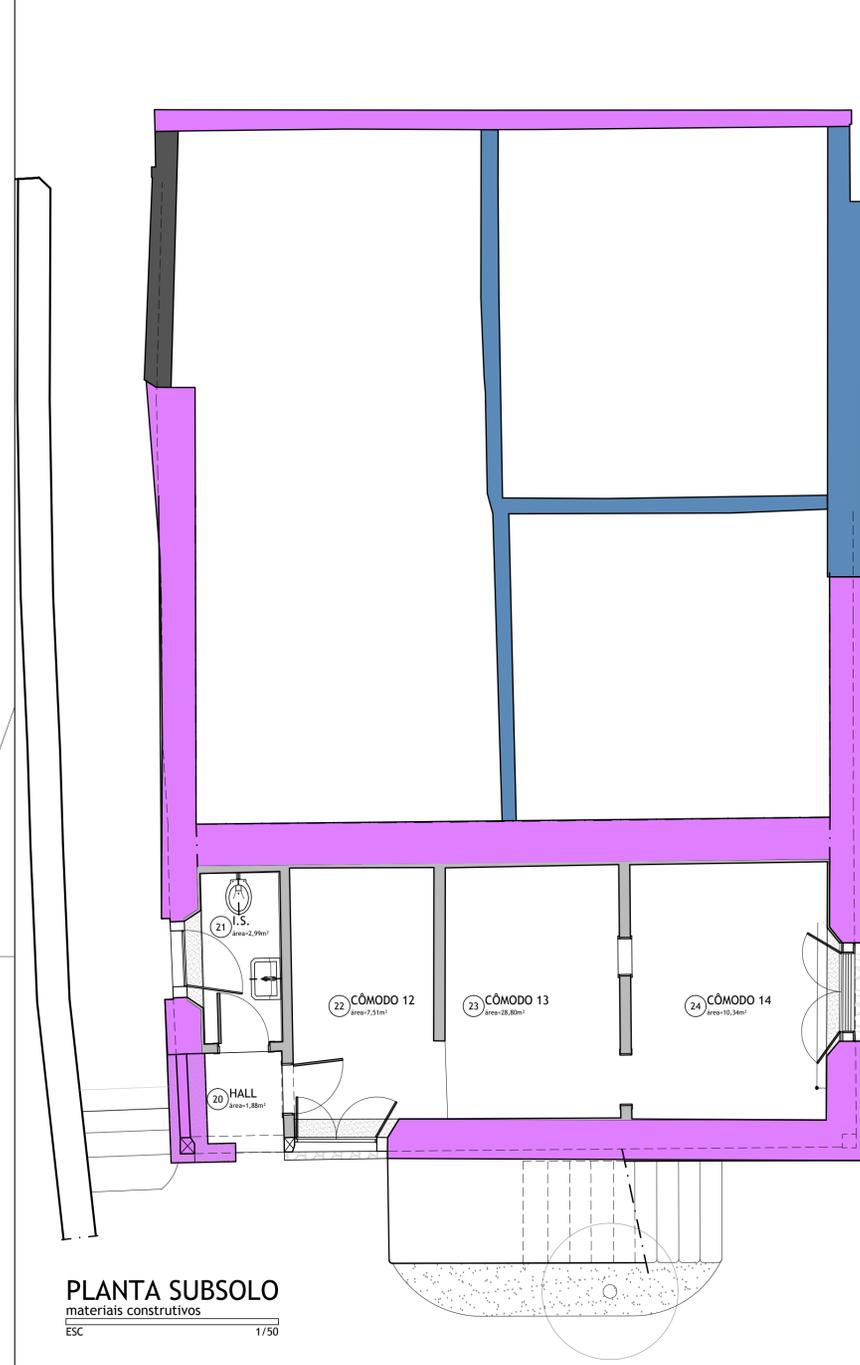
**PLANTA SUBSOLO**  
materiais construtivos  
ESC 1/50

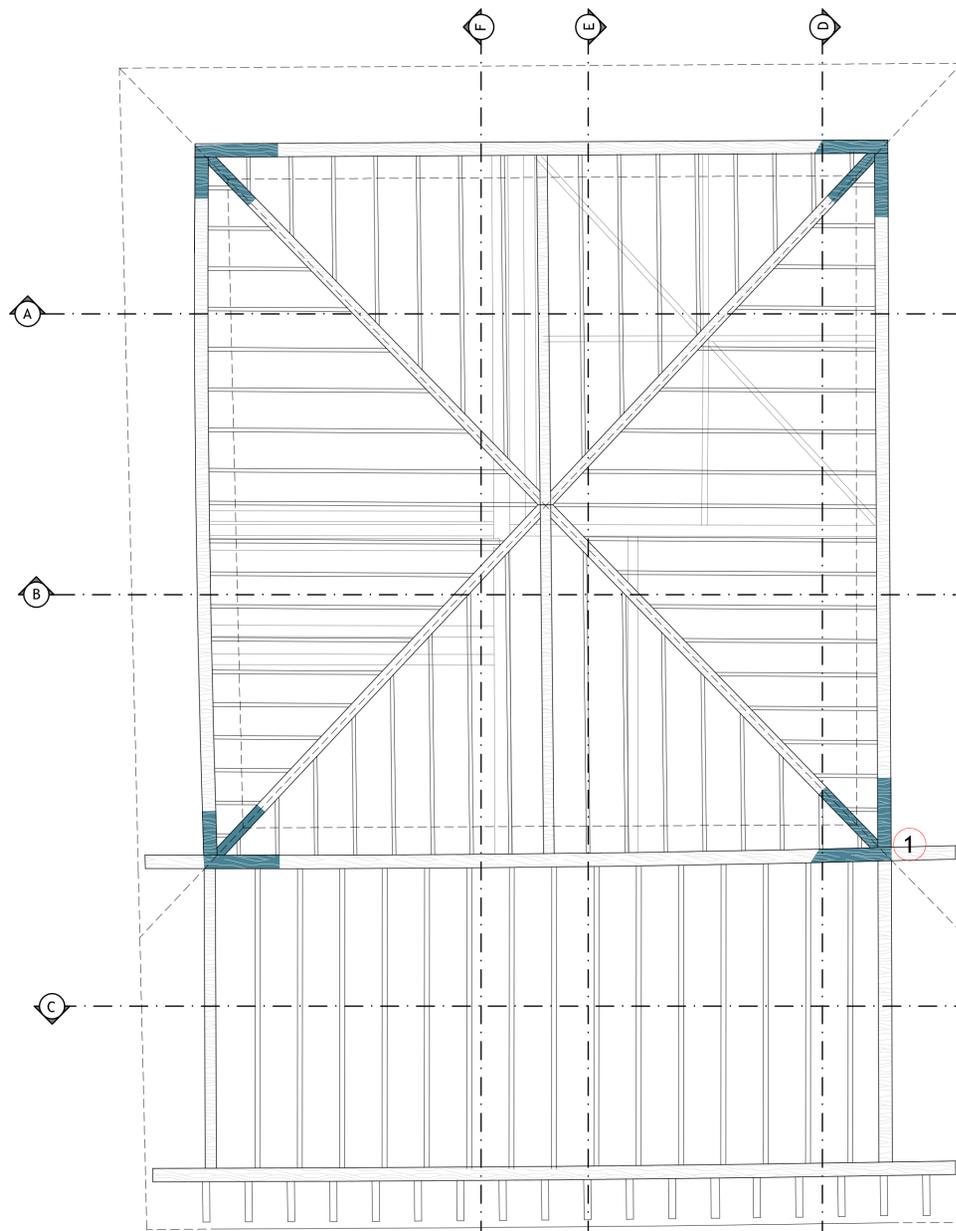
**PLANTA COBERTURA- MADEIRAMENTO TELHADO**

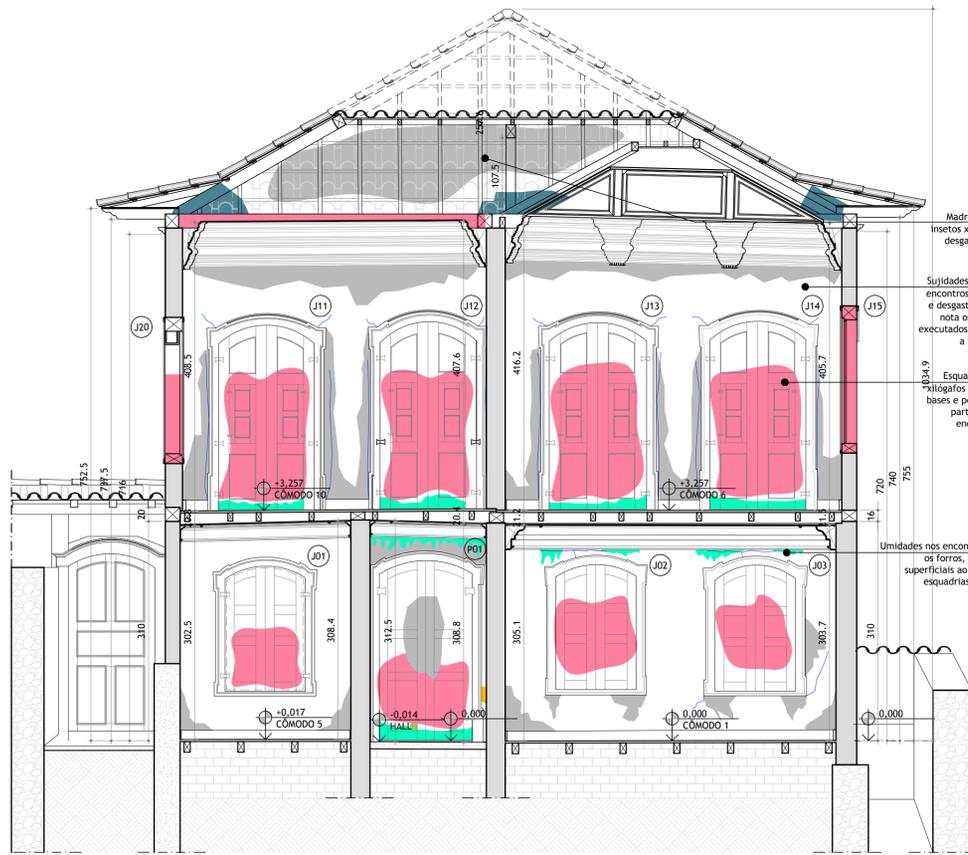
REVISÃO	R02	DATA	17/06/2014	OBS.:	EMIÇÃO FINAL
	R01		04/06/2014		JUNTO COM PROJETO
	R00		07/05/2014		EMIÇÃO INICIAL
		TÍTULO MAPEAMENTO DE DANOS		MONUMENTO MUSEU REGIONAL DE CAETÉ	
MUNICÍPIO		CAETÉ	DISTRITO		SEDE
ENDEREÇO		RUA ISRAEL PINHEIRO, 176, CENTRO		PROPRIEDADE	
				IBRAM- INSTITUTO BRASILEIRO DE MUSEUS	
ARQUITETURA	DETALHE		PRD.		DIAGNÓSTICO
	PLANTA DE COBERTURA		RES.		ANDRÉ VELOSO/ ALCEU BRITO/ RAYMARA GAMA
	RESPONSÁVEL TÉCNICO		ESCALA		INDICADA
	ANDRÉ VELOSO DA SILVA CAU AR03-6		DATA		Junho/2014
ALCEU BRITO CORREIA FILHO CAU AR07-2		FOLHA		DGN_ 04/10	
RAYMARA GAMA DA LIZZ CAU AR03-5					
BASE CADASTRAL					
NOVO CADASTRO

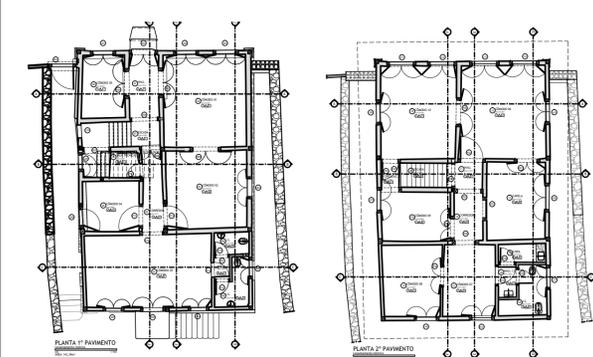
1. SUJIDADES
2. PERDA DE MATERIAL
3. LACUNA
4. DESGASTE DE SUPERFÍCIE
5. INTERVENÇÃO REPARADORA
6. INTERVENÇÃO DESCARACTERIZADORA
7. UMIDADES
8. ATAQUE DE INSETOS XILÓFAGOS
9. DESPRENDIMENTO DE ARGAMASSA
10. ELEMENTO NÃO LEGÍTIMO
11. PRESENÇA DE VEGETAÇÃO
12. TRINCA- ESTRUTURA
13. TRINCA- SUPERFÍCIE
14. CRISTALIZAÇÃO DE SAIS
15. INFESTAÇÃO DE INSETOS
16. OXIDAÇÃO DE METAIS
17. DESNIVELAMENTOS/ ABATIMETOS

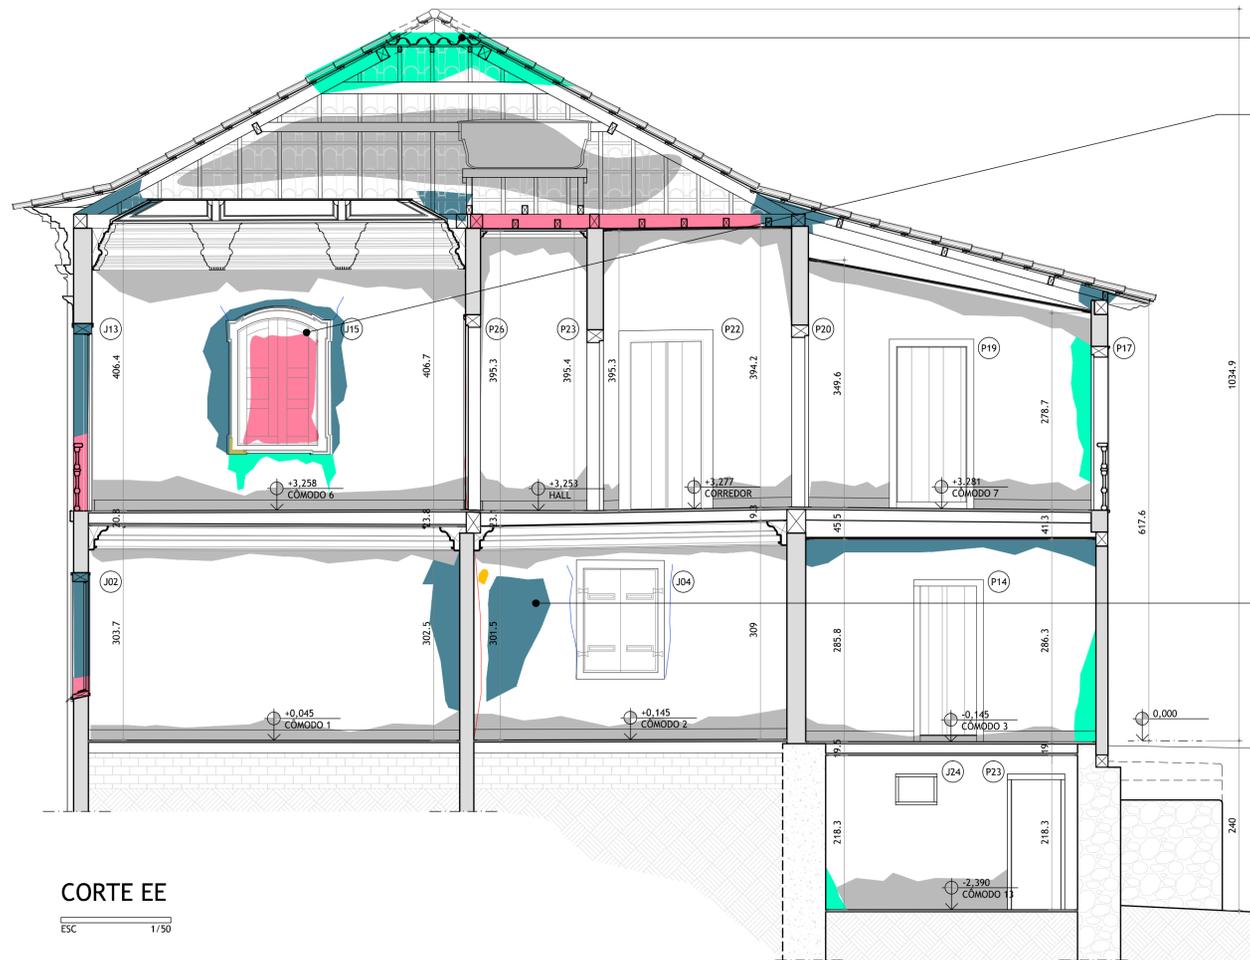
REVISÃO	R02	DATA	17/06/2014	OBS.: EMISSÃO FINAL JUNTO COM PROJETO EMISSÃO INICIAL
	R01		04/06/2014	
	R00		07/05/2014	
TÍTULO		MAPEAMENTO DE DANOS		
MONUMENTO		MUSEU REGIONAL DE CAETÉ		
MUNICÍPIO		CAETÉ	DISTRITO	SEDE
ENDEREÇO		RUA ISRAEL PINHEIRO, 176, CENTRO		
PROPRIEDADE		IBRAM - INSTITUTO BRASILEIRO DE MUSEUS		
DETALHE		CORTE - MAPEAMENTO DE DANOS		
RESPONSÁVEL TÉCNICO		ANDRÉ VELOSO / ALCEU BRITO / RAYMARA GAMA		
ARQUITETA		ALCEU BRITO CORREA FILHO		
BASE CADASTRAL		NOVO CADASTRO		
PRZ.	DIAGNÓSTICO	DEL.	ANDRÉ VELOSO / ALCEU BRITO / RAYMARA GAMA	
ESCALA	1/50	DATA	junho/2014	
FOYHA	DGN.	07/09

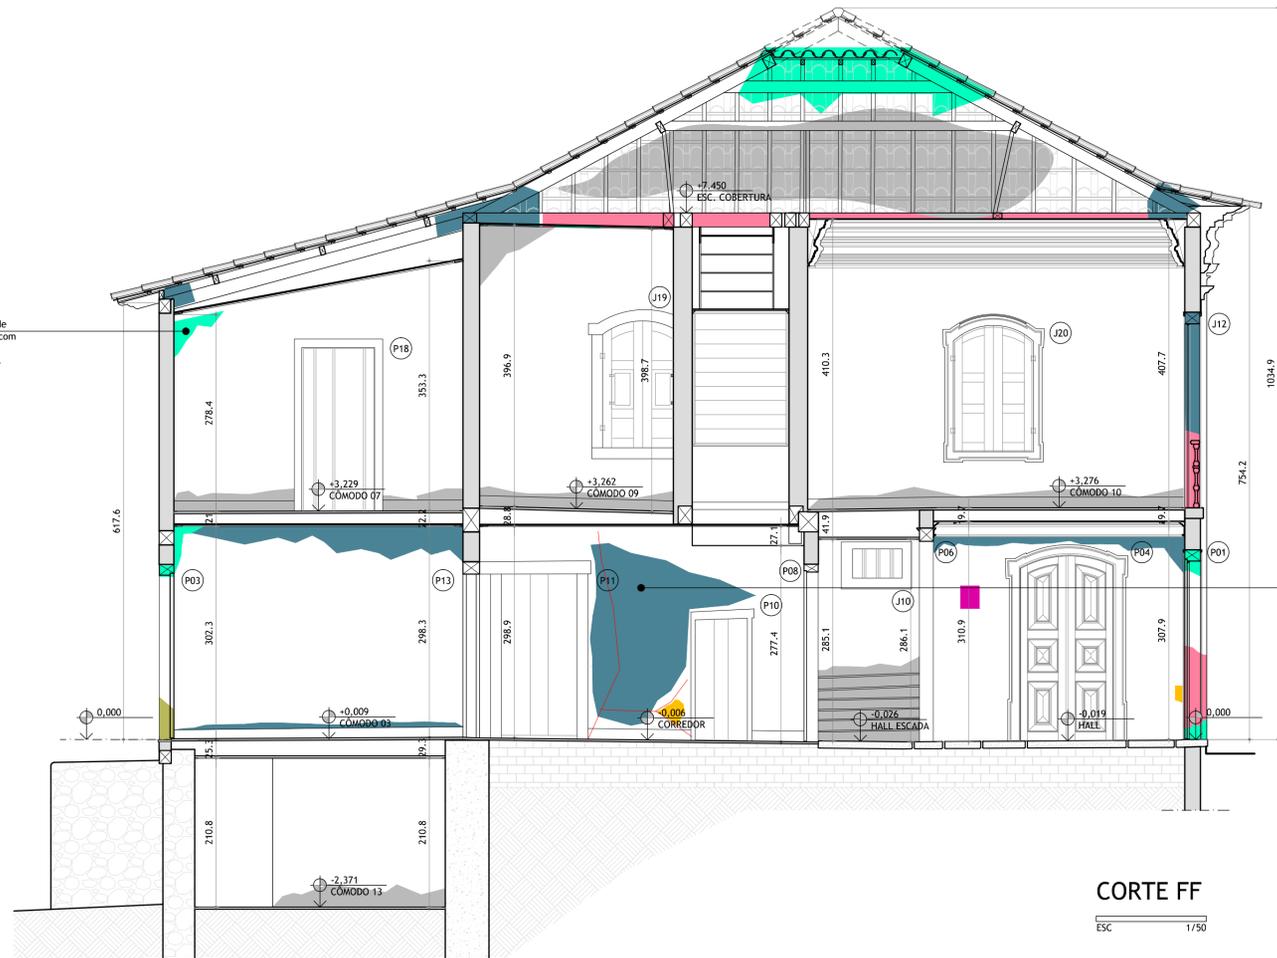
Umidades nos encontros de paredes com o telhado e com as madres, causando degradação das madeiras, esquadrias e perda de argamassa.

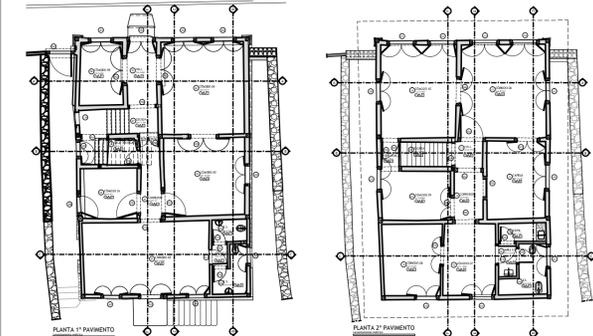
REVISÃO	R02	DATA	17/06/2014	OBS.:	EMISSÃO FINAL
	R01		04/06/2014		JUNTO COM PROJETO
	R00		07/05/2014		EMISSÃO INICIAL

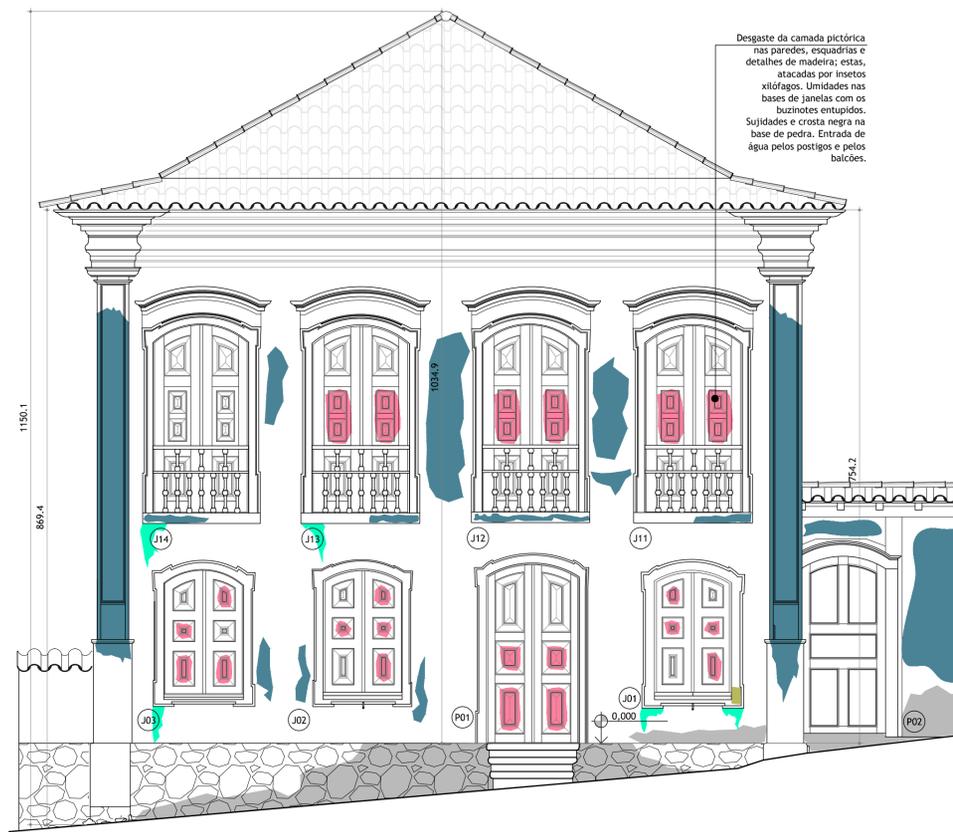
DETALHE	CORTES- MAPEAMENTO DE DANOS	PROJ.	DIAGNÓSTICO
RESPONSÁVEL TÉCNICO		DEB.	ANDRÉ VELOSO/ ALCEU BRITO/ RAYMARA GAMA
ARQUITETA	ANDRÉ VELOSO DA SILVA CAU AR001-6	ESCALA	1/50
	ALCEU BRITO CORREA FILHO CAU AR008-2	DATA	junho/2014
	RAYMARA GAMA DA LUZ CAU AR013-3	FOUNHA	DGN_ 08/09
	BASE CADASTRAL NOVO CADASTRO

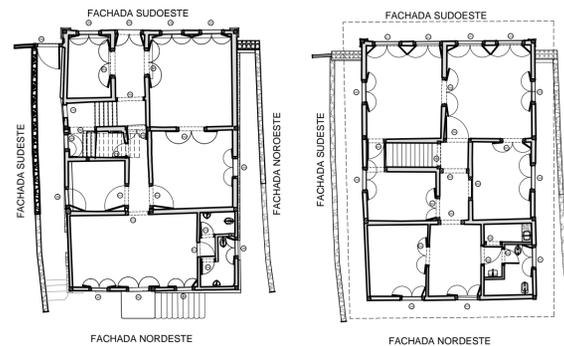
REVISÃO	R02	DATA	17/06/2014	EMISSÃO FINAL
	R01		04/06/2014	JUNTO COM PROJETO
	R00		07/05/2014	EMISSÃO INICIAL
		TÍTULO: MAPEAMENTO DE DANOS MONUMENTO: MUSEU REGIONAL DE CAETÉ		
MUNICÍPIO	CAETÉ	DISTRITO	SEDE	
ENDEREÇO	RUA ISRAEL PINHEIRO, 176, CENTRO	PROPRIEDADE	IBRAM- INSTITUTO BRASILEIRO DE MUSEUS	
DETALHE	FACHADAS- MAPEAMENTO DE DANOS	PROJ.	DIAGNÓSTICO	
RESPONSÁVEL TÉCNICO	ANDRÉ VELOSO DA SILVA CAU AR01-6	DES.	ANDRÉ VELOSO/ ALCEU BRITO/ RAYMARA GAMA	
ARQUITETURA	ALCEU BRITO CORREIA FILHO CAU AR01-2	ESCALA	1/50	
	RAYMARA GAMA DA LUIZ CAU AR01-3	DATA	junho/2014	
BASE CADASTRAL	NOVO CADASTRO	FOLHA	DGN_ 09/10
